八重洲無線144MHzオールモードハンディ機 FT-290のメンテナンス

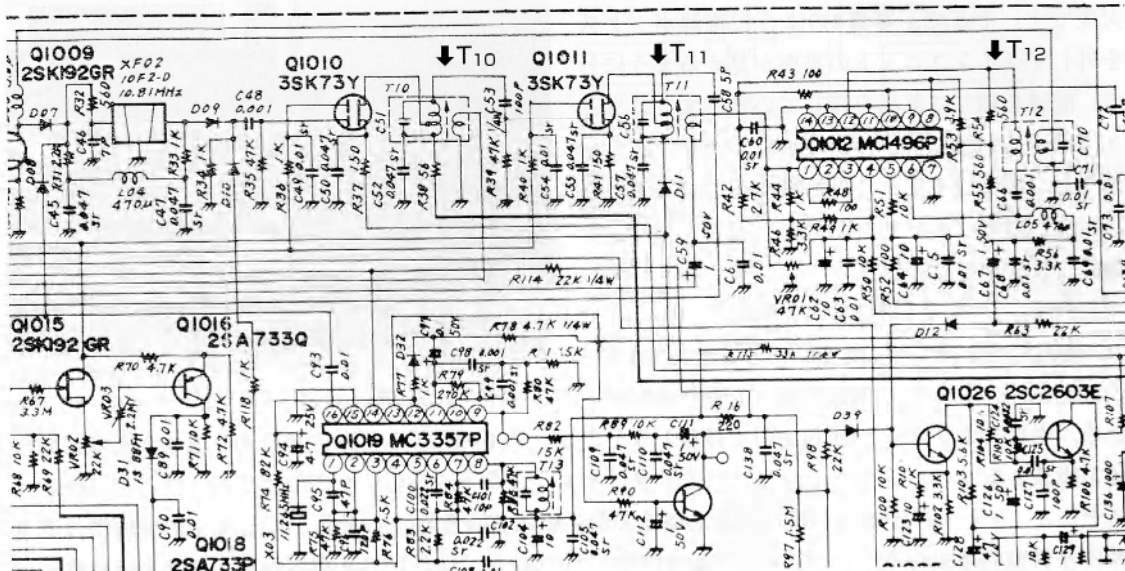
図1 IF段の回路

しかし、図1のように回路図を見ると実際に異なる部品は水晶発振子とダイオードスイッチくらいですので、これくらいの差で故障が発生していることが信じられません。そこで、これ以上考えても故障箇所が推測できないので内部を点検することにしました。

受信部のIF回路を検討すると、Q1003までは共通ですが、T06から以降はSSB・CWではクリスタルフィルタ(XF02)を通過した後、Q1010とQ1011で増幅してQ1012で復調しています。FMではQ1019のみでダイレクトに復調しています。送信部のIF段で受信部と兼用している回路は、FMについてはありませんが、SSB・CWの場合はQ1012、XF02、Q1010があります。LSBでの送受信部の不調と、増幅回路の発振を考えるとQ1010前後の回路が怪しくなります。

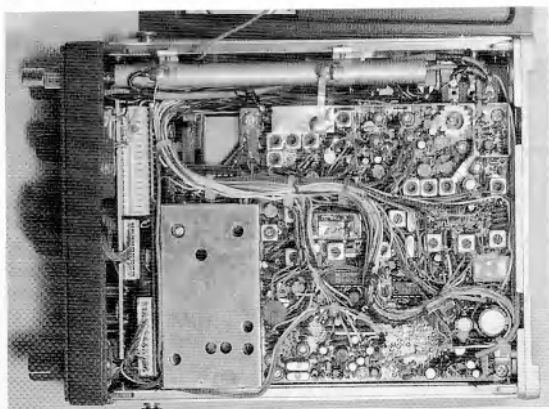
写真2 上部のカバーを取り外した様子。細かい部品が高密度に配置されている

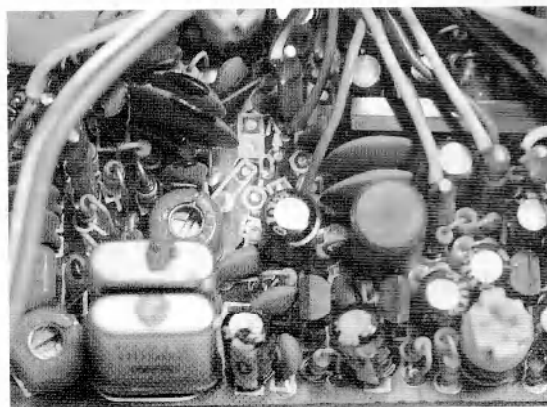
写真3 水晶発振子が2個並んでいるでキャリア発振回路だと判断できる

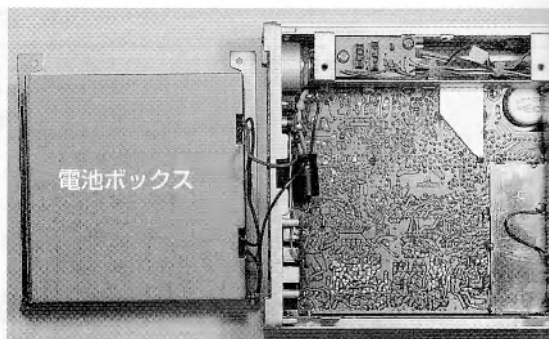
写真4 電池ボックスを外すと、基板の裏側がすべて見えるので、簡単にメンテナンスができる

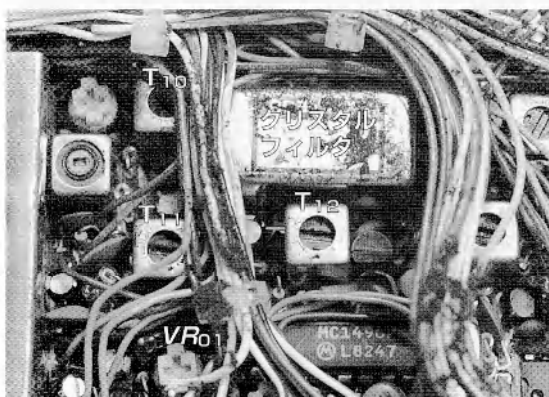
写真5 クリスタルフィルタとコイルを発見

予想どおりIF段の増幅回路が異常発振していたのが原因でした。本来なら、多少増幅回路のゲインが低下したはずですが、送信出力と受信感度にまったく問題（変化がない）がありませんでした。調整している最中にSSBの電波を詳しくモニタすると、少しキャリアが漏れているようなのでVR₀₁を少しだけ回して、キャリアが最低になるようにしました。

本機の場合はコイルの定数が簡単に可変できるので、写真5のようにT10、T11、T12のコイルの上部にあるコアを一つずつドライバでプラス・マイ

ナス90度回して、送受信に変化が現れるか観察します。変化が現れないようなら、必ず元の位置に戻します。すると、コイルT₁₂を90度動かしたときに送受信ともに正常になりました。

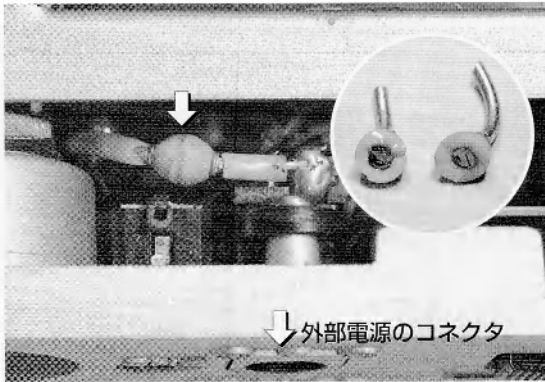
写真6 電源コネクタの近くのダイオードに亀裂が入っている。ダイオードを取り外すと完全に2個に割れていた

電池ボックスを外す作業をしていると、写真6のようにダイオードに亀裂が入っていたので、詳しく調べると完全に2個に割れています。図2の回路図を見ると電源部のプラスとマイナスを間違えたときに内部回路を保護するためのダイオード（D₀₁）でした。移動運用時に一度電源プラグの挿入を間違えてヒューズを切ったことがありましたが、どうもそのときにダイオードも壊れてしまい、本来の機能を果たしていなかったようです。発見が遅れ、再度プラスとマイナスを間違えていたら、内部回路が損傷して大変な事態になっていました。
