八重洲無線144MHzオールモードハンディ機 FT-290のメンテナンス

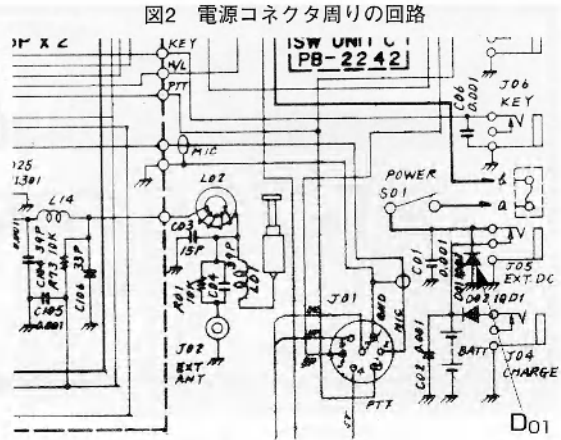
写真6 電源コネクタの近くのダイオードに亀裂が入っている。ダイオードを取り外すと完全に2個に割れていた

電池ボックスを外す作業をしていると、写真6のようにダイオードに亀裂が入っていたので、詳しく調べると完全に2個に割れています。図2の回路図を見ると電源部のプラスとマイナスを間違えたときに内部回路を保護するためのダイオード（D₀₁）でした。移動運用時に一度電源プラグの挿入を間違えてヒューズを切ったことがありましたが、どうもそのときにダイオードも壊れてしまい、本来の機能を果たしていなかったようです。発見が遅れ、再度プラスとマイナスを間違えていたら、内部回路が損傷して大変な事態になっていました。
